Fotodokumentation Hallenbad

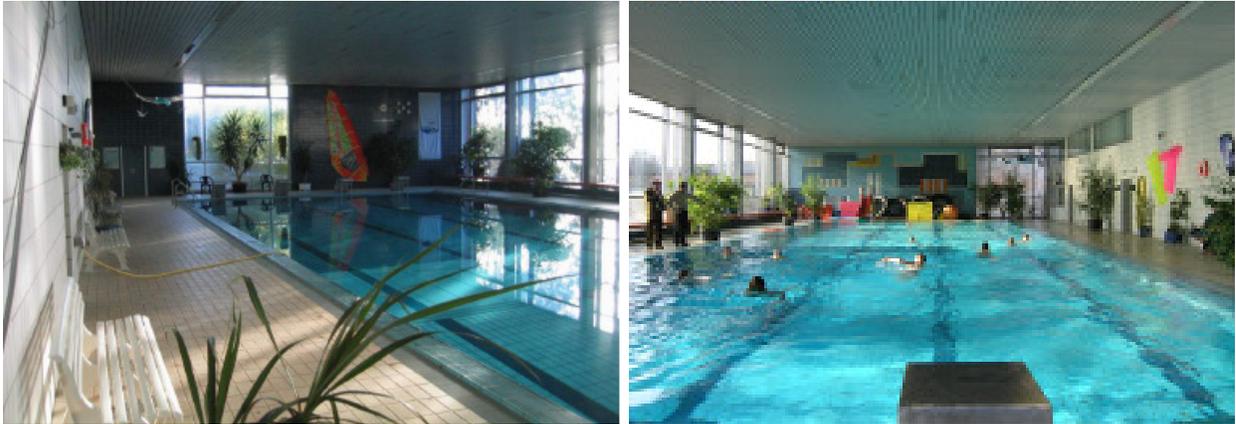
Der erste oberflächliche, optische Eindruck bei Sonnenlicht lässt die Mängel nicht sofort erkennen. Beim genaueren Hinsehen sind die Mängel aber im gesamten Hallenbad deutlich sichtbar.

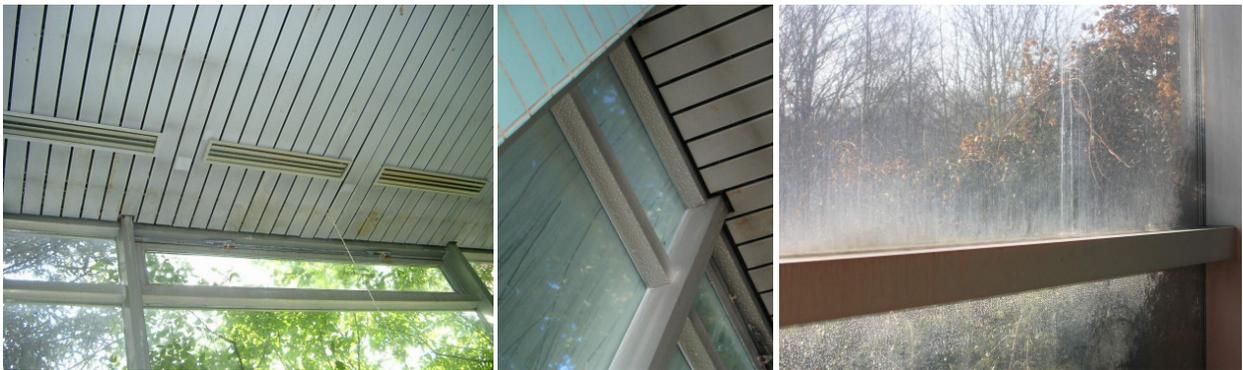
Fassaden

Auf Grund der fehlenden thermischen Trennung der Fassadenprofile tropft Kondensat innen an den Fassadenelementen herunter. Hier führt es zur Pfützenbildung vor den Fensterelementen und zieht die Schädigung angrenzender Bauteile nach sich.

Die vorherrschende milchige Optik der Glasscheiben ist Folge des Eindringens von Feuchtigkeit in den Scheibenzwischenraum des Isolierglases.

Die Aluminiumfassaden entsprechen nicht den heutigen Anforderungen der Energieverordnung und sind sehr stark angegriffen.

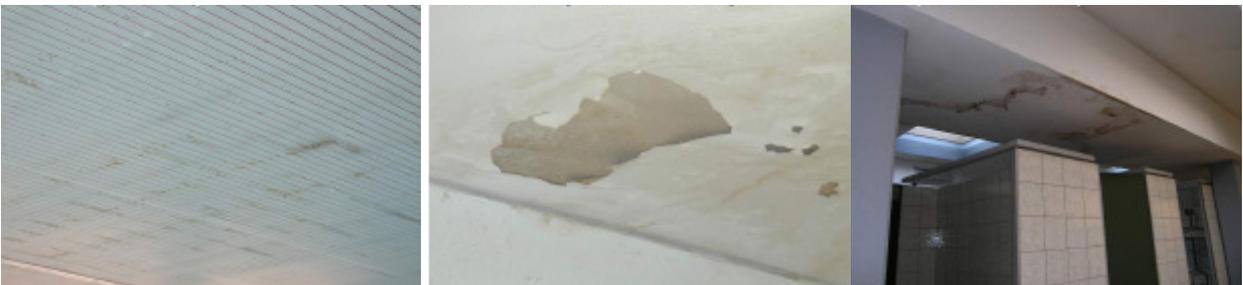
Decke in der Schwimmhalle.

Decke oberhalb der Einzelumkleidekabinen.

Die sichtbaren Schäden von Wasserflecken und Abplatzungen resultieren zum einen aus der Kondensation von Wasser unterhalb der Schallschutzisolierung und zum anderen aus Undichtigkeiten in der Dachkonstruktion. Der Dachaufbau entspricht nicht mehr den aktuellen energetischen Richtlinien.

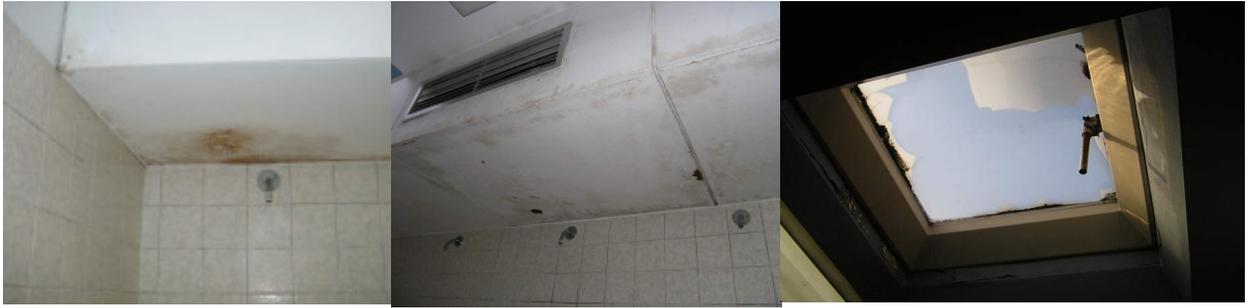
Umkleide und Duschbereich

Eine nicht ausreichende Lüftungstechnik lässt die Decken in den Duschbereichen schimmeln und verrotten.

Die Oberlichter sind teilweise zerstört und weisen im gesamten Bereich Feuchteschäden auf und bedürfen der dringenden Reparatur bzw. Erneuerung.

Die vorhandenen Einzelumkleiden weisen auf Grund von Korrosion der Stahlfüße Bauschäden an den massiven Bauteilen auf.

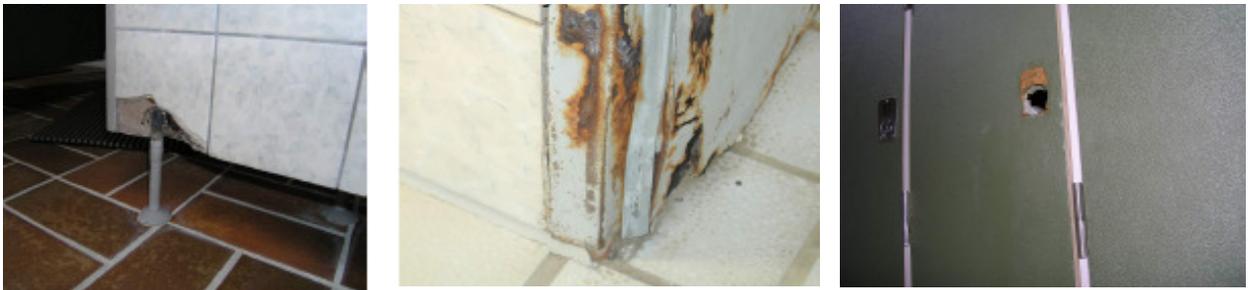
Abplatzungen an den gefliesten Umkleidetrennwänden und Ausblühungen im Bereich der Aufständerung sind die Regel und prägen das Erscheinungsbild.

Die Schließfächer / Halbschränke sind partiell beschädigt.

Die fortgeschrittene Korrosion der Zargen in den Sanitärbereichen hat teilweise zur Ausbildung scharfkantiger Bruchstellen im Stahl geführt, die ein hohes Verletzungsrisiko darstellen. Der Zustand der Türzargen hinterlässt optisch und hygienisch einen schlechten Eindruck.

Das Schadensbild der Bodenfliesen reicht in allen Bereichen des Bades von der deutlichen Auswaschung der Fugen bis hin zur Schädigung der Fliesenoberfläche.

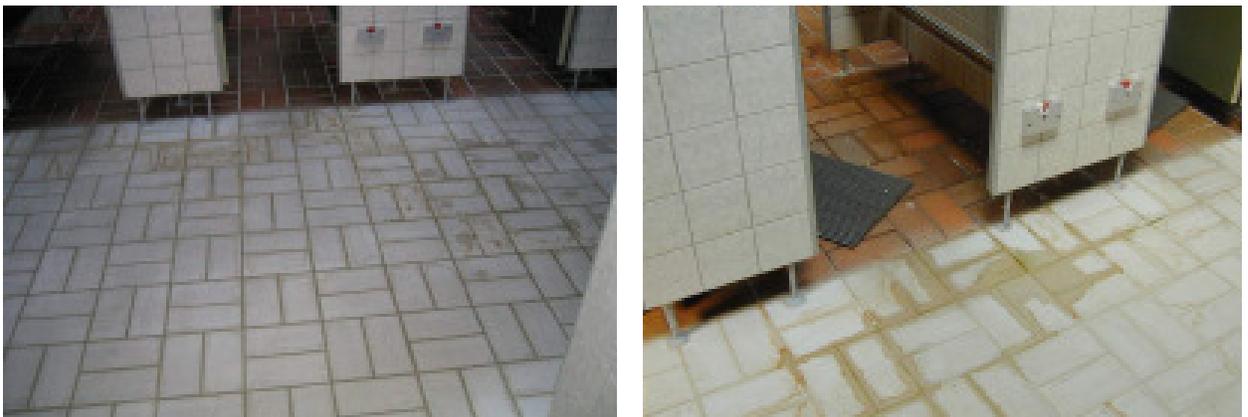
Bodenfliesen im Barfußgang: Die weißen Bodenfliesen weisen auf Grund von Eisenoxidablagerungen starke gelbbraunliche Verfärbungen auf. Dies hinterlässt einen sehr unhygienischen Eindruck.

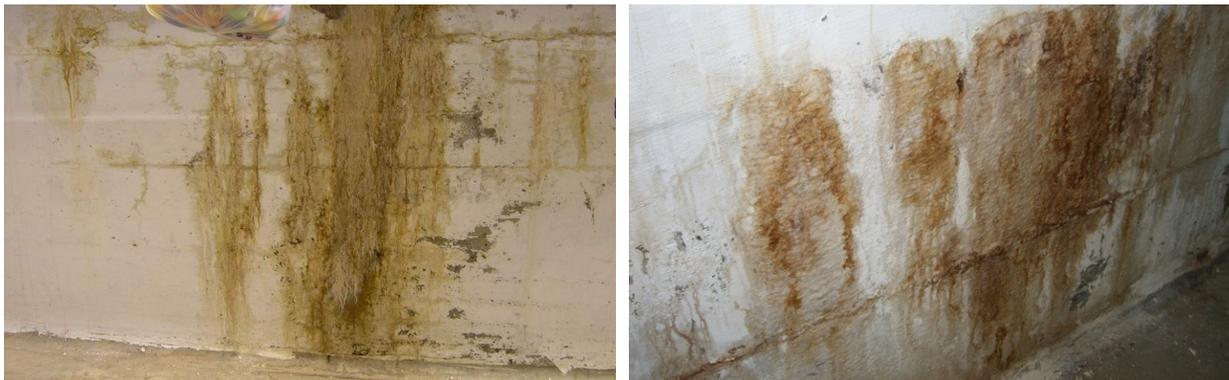
Die Wände sind in einem sehr schlechten Zustand. Auf Grund der stetigen Feuchtigkeitseinwirkungen im Baukörper des Beckenkörpers kommt es an mehreren Stellen zur Korrosion des freiliegenden Bewehrungsstahls.

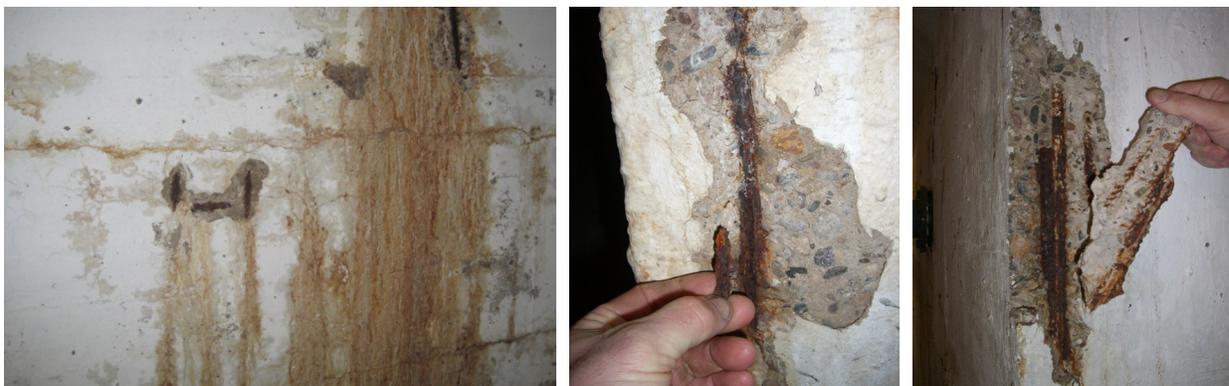
In zahlreichen Bereichen liegt die Bewehrung frei. Diese freiliegende Bewehrung korrodiert in Folge von Chlorideinwirkungen und wird brüchig.

Dieser Schaden, der möglicherweise aus einer zu geringen Betonüberdeckung des Stahls resultiert, kann zur Schädigung der gesamten Tragkonstruktion führen und ist daher sehr bedenklich. Der Schaden kann nicht durch eine einfache Betonsanierung behoben werden. Der Beckenkopf ist sehr stark angegriffen. Der Grad der Schädigung ist so weit fortgeschritten, dass bei einer Sanierung wahrscheinlich der komplette Beckenkopf ausgetauscht werden muss.

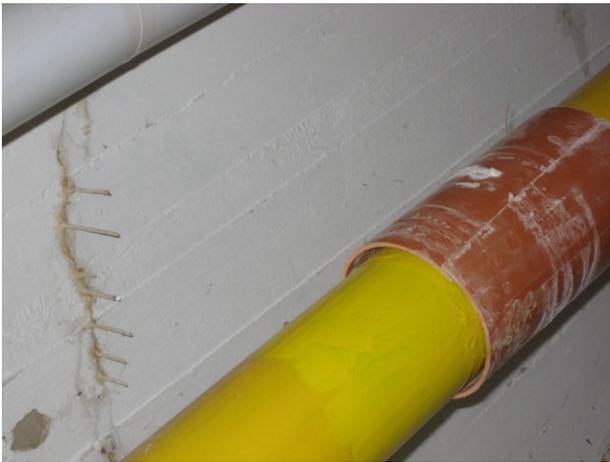
Auf die provisorisch geschützte Hauptgasleitung tropft Wasser drauf.

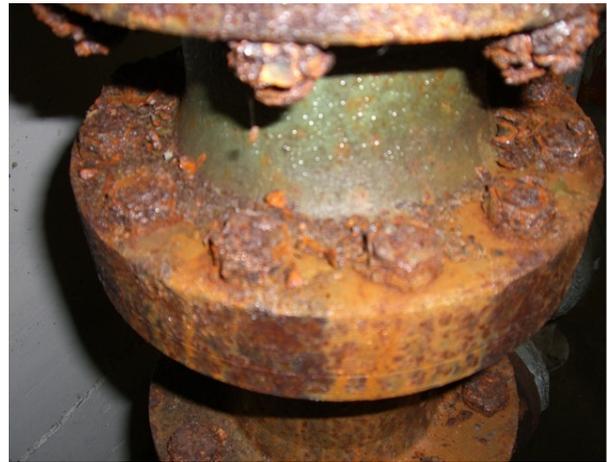
Pumpen und Armaturen aus Stahl sind teilweise stark korrodiert.

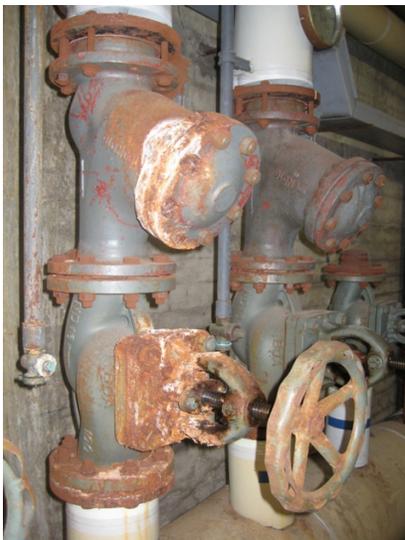
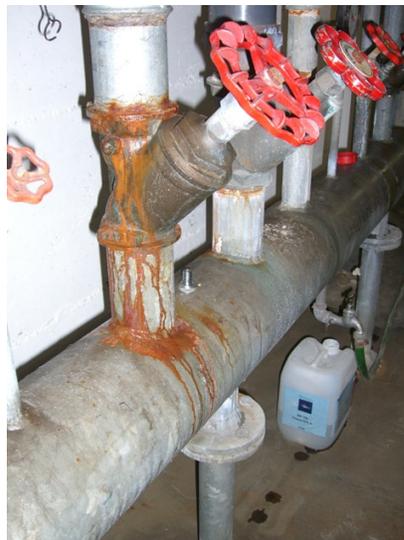
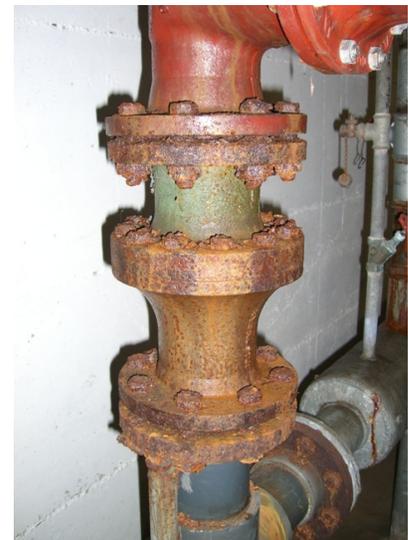
Heizungs-, Sanitärleitungen und Armaturen weisen insgesamt sehr starke Korrosionserscheinungen auf. Die Armaturen lassen sich teilweise nicht mehr bedienen. Der optische Gesamteindruck ist sehr schlecht.

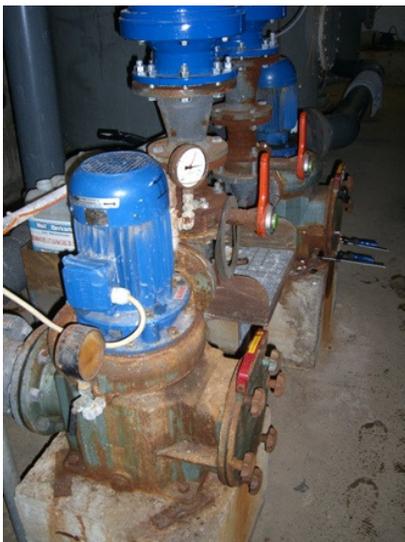
Flansch seit Jahren notdürftig mit Schraubzwingen gesichert.

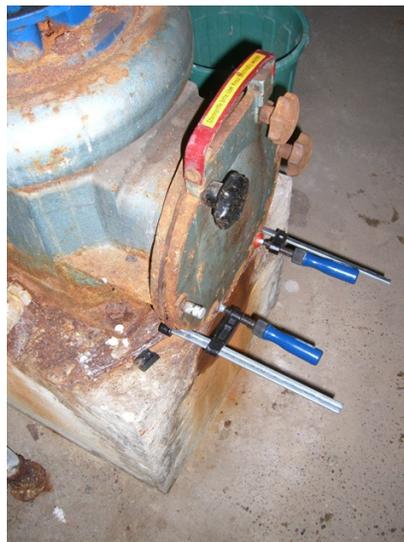
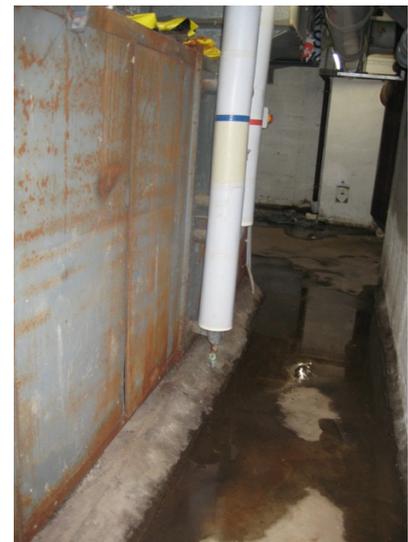
Im Keller steht vor der Lüftung; ständig Wasser.
