Warum sind wir gegen die geplante Sanierung und für den Bau eines Allwetterbades?

Fotodokumentation zum Zustand des Hallenbades

Fotodokumentation zum Zustand des Freibades

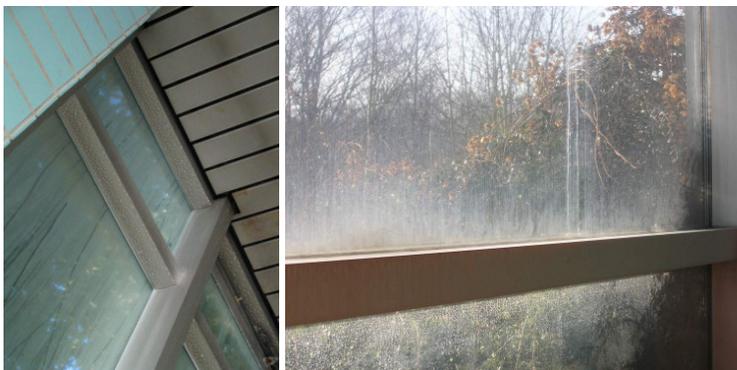
Auf Grund der fehlenden thermischen Trennung der Fassadenprofile tropft Kondensat innen an den Fassadenelementen herunter. Hier führt es zur Pfützenbildung vor den Fensterelementen und zieht die Schädigung angrenzender Bauteile nach sich.

Die vorherrschende milchige Optik der Glasscheiben ist Folge des Eindringens von Feuchtigkeit in den Scheibenzwischenraum des Isolierglases.

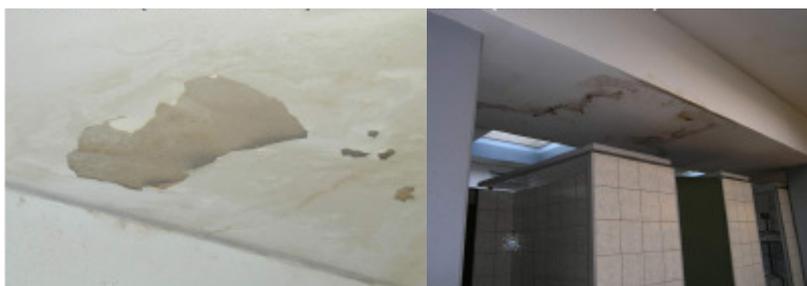
Decke oberhalb der Einzelumkleidekabinen.

Die sichtbaren Schäden von Wasserflecken und Abplatzungen resultieren zum einen aus der Kondensation von Wasser unterhalb der Schallschutzisolierung und zum anderen aus Undichtigkeiten in der Dachkonstruktion. Eine nicht ausreichende Lüftungstechnik lässt die Decken in den Duschbereichen schimmeln und verrotten. Der Dachaufbau entspricht nicht mehr den aktuellen energetischen Richtlinien.

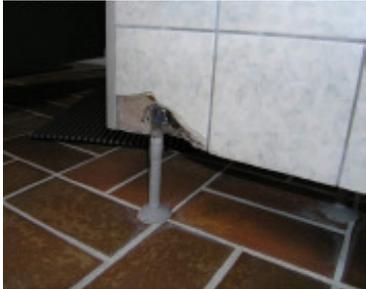
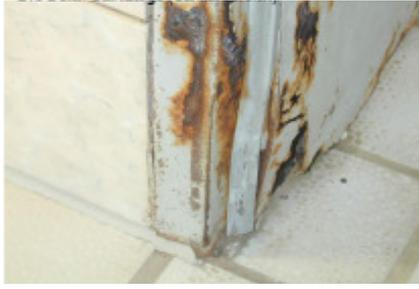
Die vorhandenen Einzelumkleiden weisen auf Grund von Korrosion der Stahlfüße Bauschäden an den massiven Bauteilen auf. Abplatzungen an den gefliesten Umkleidetrennwänden und Ausblühungen im Bereich der Aufständerung sind die Regel und prägen das Erscheinungsbild.

Die fortgeschrittene Korrosion der Zargen in den Sanitärbereichen hat teilweise zur Ausbildung scharfkantiger Bruchstellen im Stahl geführt, die ein hohes Verletzungsrisiko darstellen. Der Zustand der Türzargen hinterlässt optisch und hygienisch einen schlechten Eindruck.

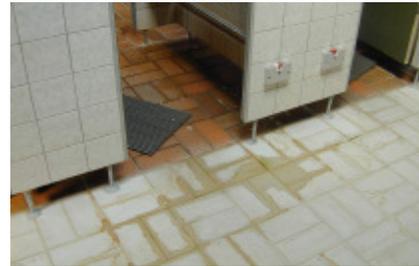
Das Schadensbild der Bodenfliesen reicht in allen Bereichen des Bades von der deutlichen Auswaschung der Fugen bis hin zur Schädigung der Fliesenoberfläche.

Bodenfliesen im Barfußgang: Die weißen Bodenfliesen weisen auf Grund von Eisenoxidablagerungen starke gelbbraunliche Verfärbungen auf. Dies hinterlässt einen sehr unhygienischen Eindruck.

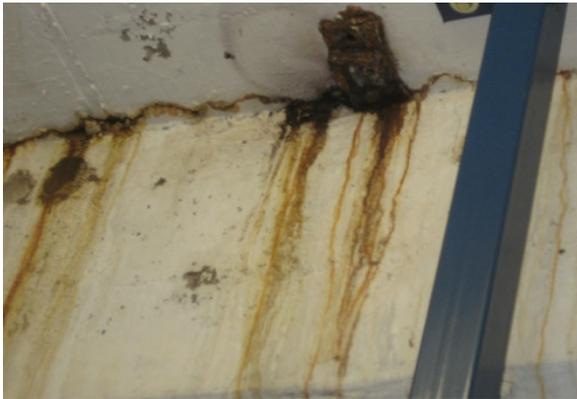
Die fehlerhaften Abdichtungen im gesamten Hallenbad führen zu einem ständigen Wassereintritt im Keller. Notdürftig selbst geschlitzte Rinnen sollen helfen, das Wasser in Richtung Pumpensumpf abzutransportieren. Dies ist keine dauerhafte Lösung für die Trockenhaltung des Kellers.

Auf Grund des ständig stehenden Wassers, wird die Begehung des Kellers und damit insbesondere die Wartung der technischen Geräte sehr erschwert. Nach der Arbeitsstättenrichtlinie ist der bauliche Zustand des Kellers nicht zulässig. Die gesamte Badewasseraufbereitungsanlage entspricht in der bestehenden Form nicht den geltenden DIN-Bestimmungen.

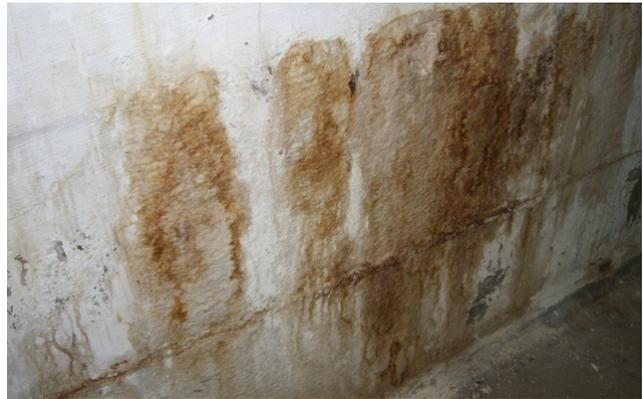
Der Beckenkopfanschluss ist seit über 10 Jahren undicht.

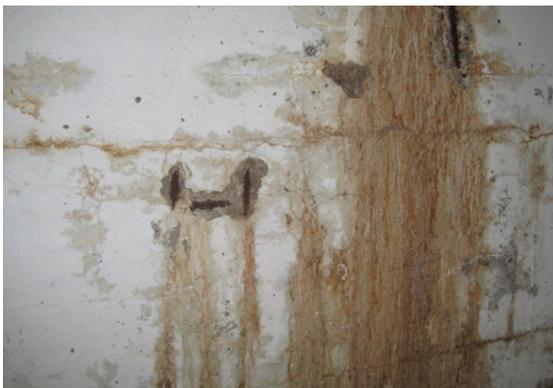
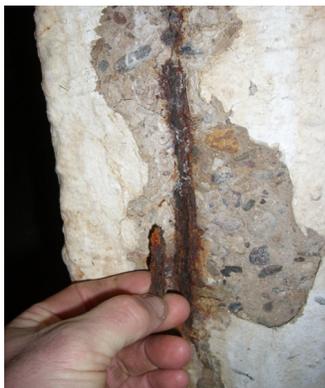
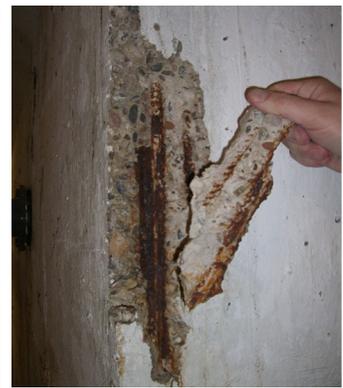
Die Wände sind in einem sehr schlechten Zustand. Auf Grund der stetigen Feuchtigkeitseinwirkungen im Baukörper des Beckenkörpers kommt es an mehreren Stellen zur Korrosion des freiliegenden Bewehrungsstahls.

In zahlreichen Bereichen liegt die Bewehrung frei. Diese freiliegende Bewehrung korrodiert in Folge von Chlorideinwirkungen und wird brüchig.

Dieser Schaden, der möglicherweise aus einer zu geringen Betonüberdeckung des Stahls resultiert, kann zur Schädigung der gesamten Tragkonstruktion führen und ist daher sehr bedenklich. Der Schaden kann nicht durch eine einfache Betonsanierung behoben werden. Der Beckenkopf ist sehr stark angegriffen. Der Grad der Schädigung ist so weit fortgeschritten, dass bei einer Sanierung wahrscheinlich der komplette Beckenkopf ausgetauscht werden muss.

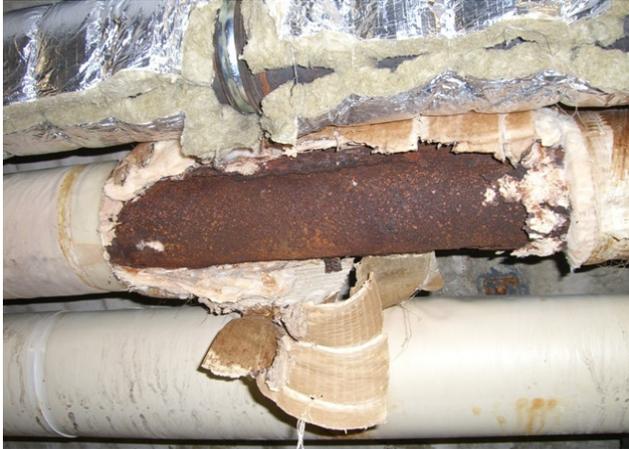
Unter der Isolierung sehen sämtliche Rohre (Heizungs-, Vorlauf-, Warmwasservorbereiter) entsprechend aus.

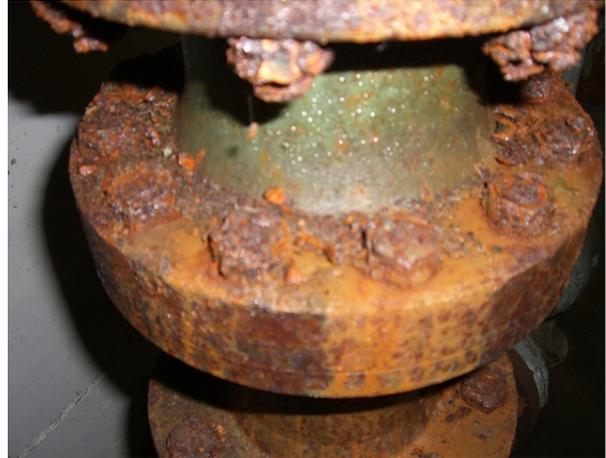
Pumpen und Armaturen aus Stahl sind teilweise stark korrodiert.

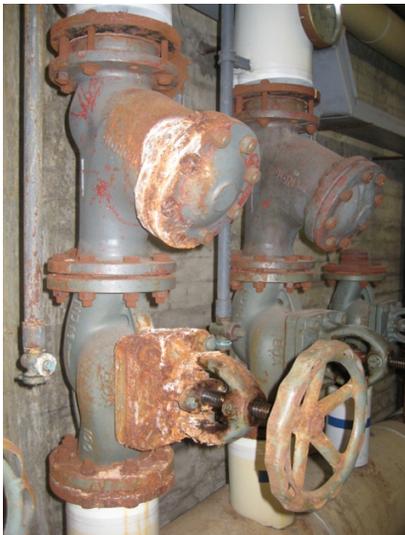
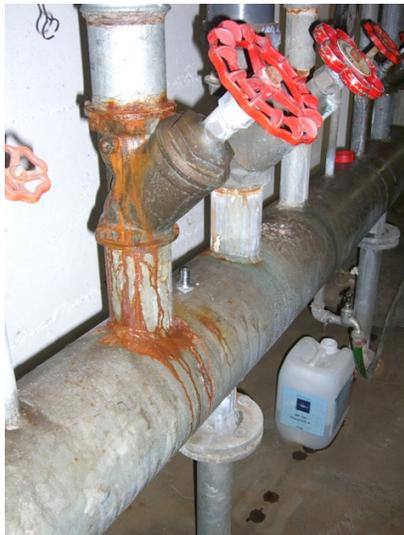
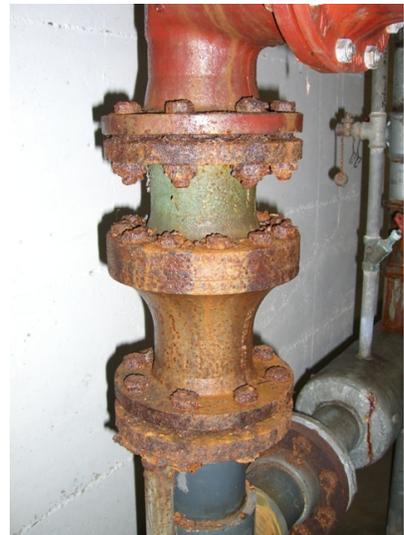
Heizungs-, Sanitärleitungen und Armaturen weisen insgesamt sehr starke Korrosionserscheinungen auf. Die Armaturen lassen sich teilweise nicht mehr bedienen. Der optische Gesamteindruck ist sehr schlecht.

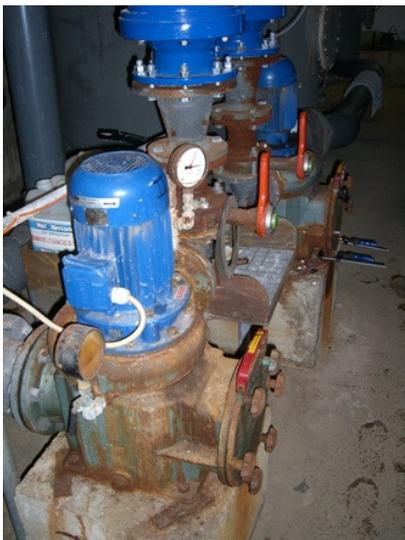
Flansch seit Jahren notdürftig mit Schraubzwingen gesichert.

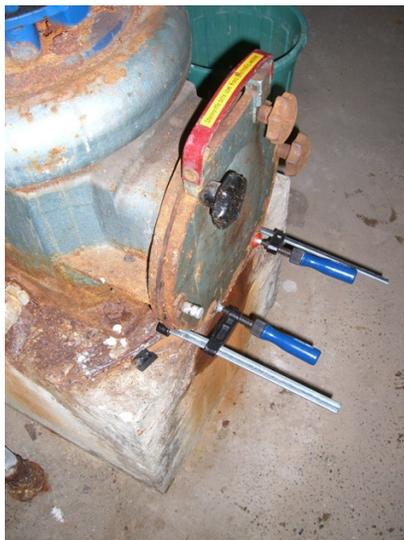
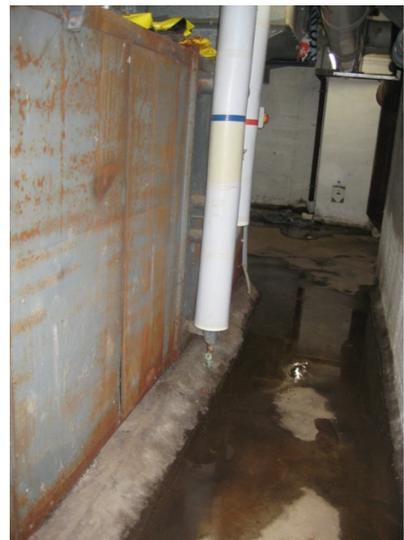
Im Keller steht vor der Lüftung; ständig Wasser.

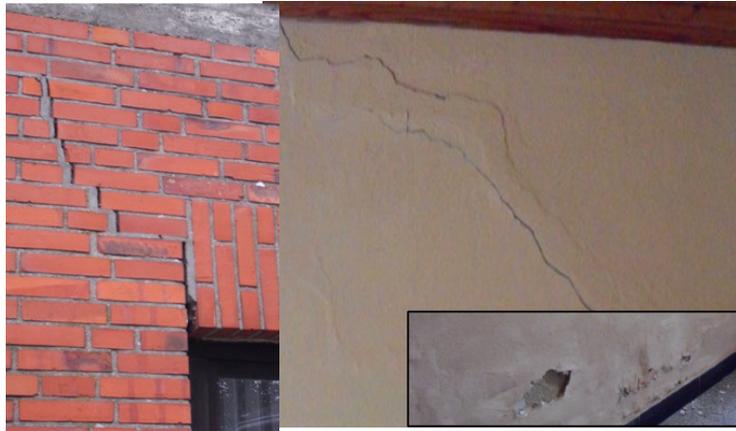
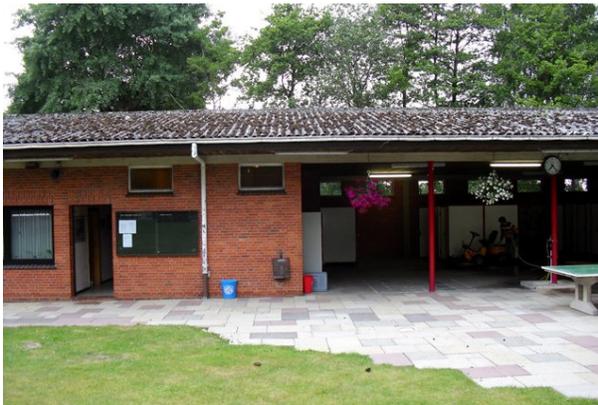
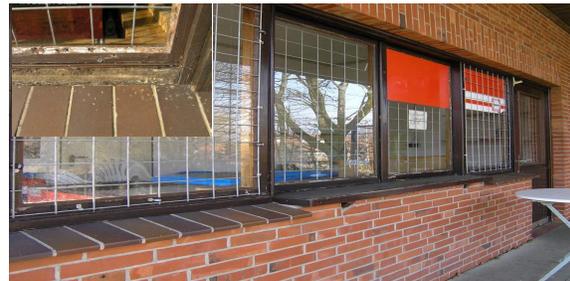
Das Versorgungsgebäude weist an mehreren Stellen sowohl innen als auch außen Setzungsrisse auf, die auf Grund einer mangelhaften Gründung entstanden sein könnten.

Die Holzfensterelemente im gesamten Gebäude sind in einem baufälligen Zustand und daher zu erneuern.

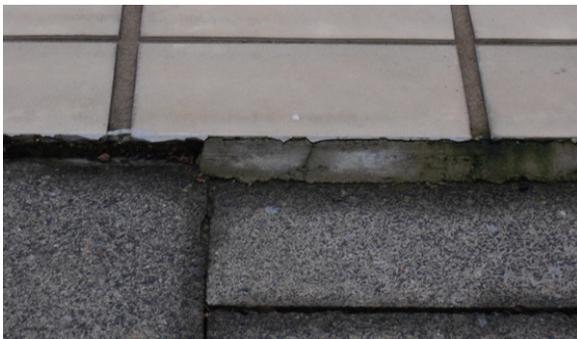
Große, klaffende Fugen zwischen Beckenkopffliesen und Pflasterung stellen ein Verletzungsrisiko dar.

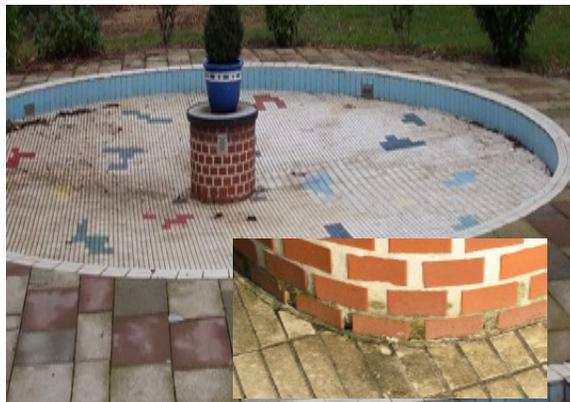
Das Kleinkindbecken ist in einem abstoßenden Zustand. Die Konzeption des Beckens ist veraltet. Der Beckenboden um das Rondell im Zentrum des Planschbeckens ist schadhaft. Im unteren Bereich des Mauerwerkes sind die Fugen teilweise stark durch Auswaschungen angegriffen und porös. Insgesamt ist das Kleinkindbecken stark durch Witterungseinflüsse gekennzeichnet.

Zwischen dem Beckenkopf des Kinderbeckens und der Pflasterung des Beckenumgangs bestehen Fugen von mehr als 1,0 cm, welche bei den hier spielenden Kleinkindern zu erheblichen Verletzungen führen können.

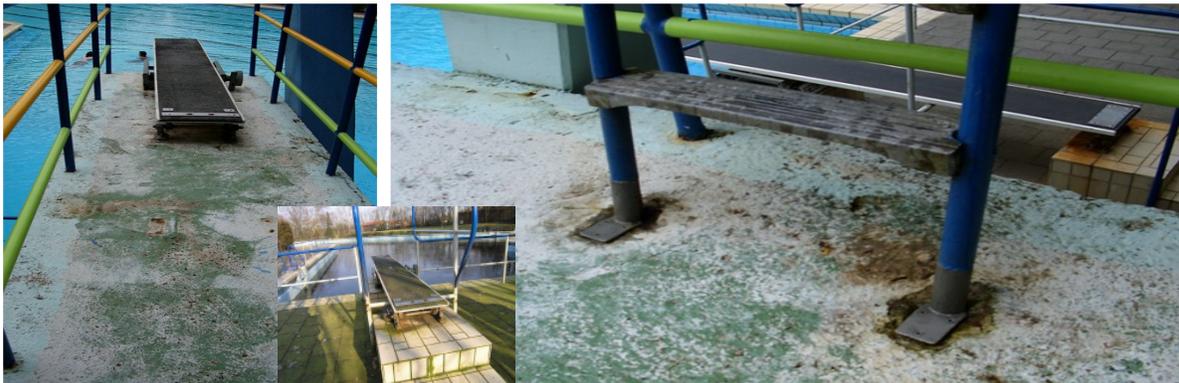
Die Sprungturmanlage wurde für die Saison 2005 mit einem neuen Anstrich versehen. Jedoch besteht auch hier grundsätzlicher Sanierungsbedarf.

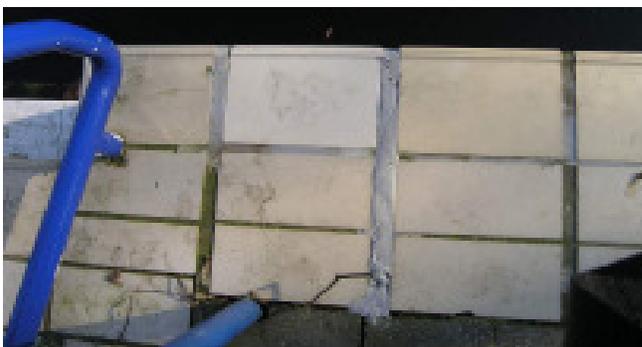
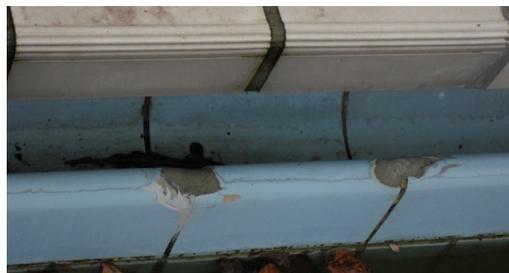
Der Beckenkopf weist diverse freiliegende Fugen auf. Die Schädigung des Beckenkopfes ist im gesamten Bereich des Beckenumganges zu erkennen.

Diese Reparaturen können keine endgültige Lösung für das gesamte Freibadbecken sein

Die klaffenden Fugen wurden notdürftig versiegelt. Zudem verdeutlicht diese Ansicht, dass die vorgenommenen Reparaturen an den Fugen optisch nicht befriedigend sind.

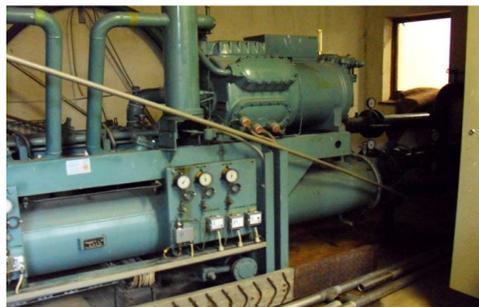
Die bauliche Substanz des Technikgebäudes ist sehr stark angegriffen.

Die Wärmepumpe ist technisch überaltert und die erforderliche Kühlflüssigkeit ist nur noch bis 2013 zu erhalten.

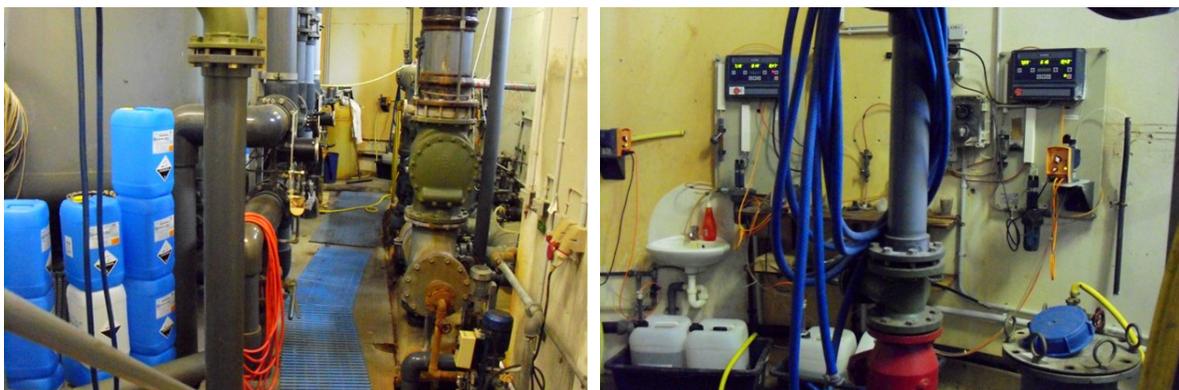
Das Technikgebäude ist im Inneren sehr unübersichtlich und macht einen ungeordneten Eindruck. Die Auflagerkonsolen der Bodenabdeckplatten im Technikgebäude sind sehr stark korrodiert, so dass eine Beeinträchtigung der Tragfähigkeit nicht ausgeschlossen werden kann.

Die Filterbehälter für die Beckenwasseraufbereitung sowie die Verrohrung im Technikgebäude wurden im Jahr 1981 erneuert. Die Umwälzleistung beträgt jedoch lediglich 360 m³/h. Nach DIN 19643 müssten insgesamt 625 m³/h für die vorhandenen Wasserflächen umgewälzt werden. Das gesamte hydraulische System sowie das des separaten Kinderbeckens entspricht nicht den geltenden Richtlinien.
